► **Rapportering for del 3 av Miljødirektoratets pålegg: "Samlet vurdering av PFAS-forurensning ved Avinors lufthavner"**

Vurdering av lokale effekter

Oppdragsnr.: 5185352 Dokumentnr.: Miljø-03 Versjon: J02 Dato: 2019-08-29

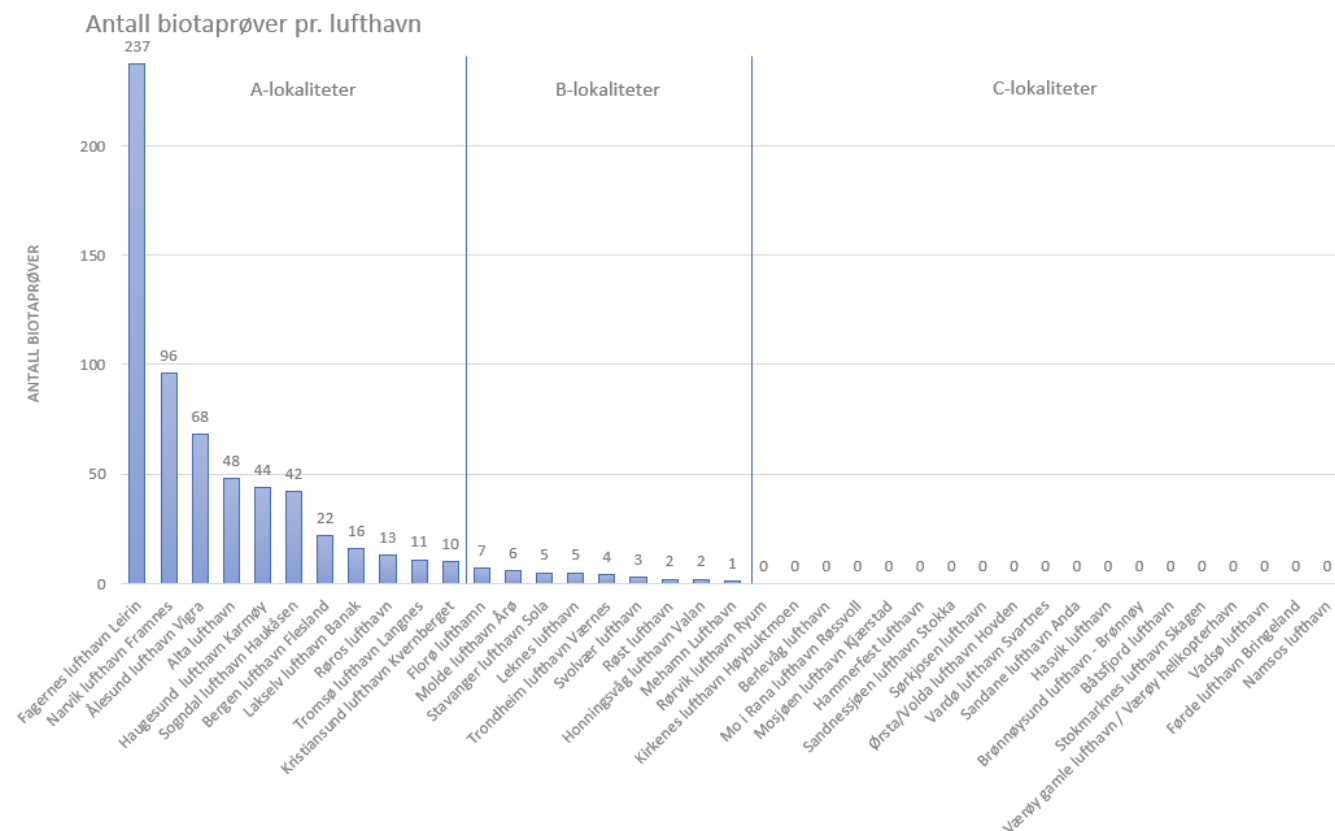
Figur 1. Antall analyserte biotaprøver ved alle lufthavner omfattet av pålegget uavhengig av art og matriks.

Kategorier	Beskrivelser
A-lufthavn	Det er analysert > 10 biotaprøver
B-lufthavn	Det er analysert ≤ 10 biotaprøver
C-lufthavn	Ingen prøver er tatt/analysert

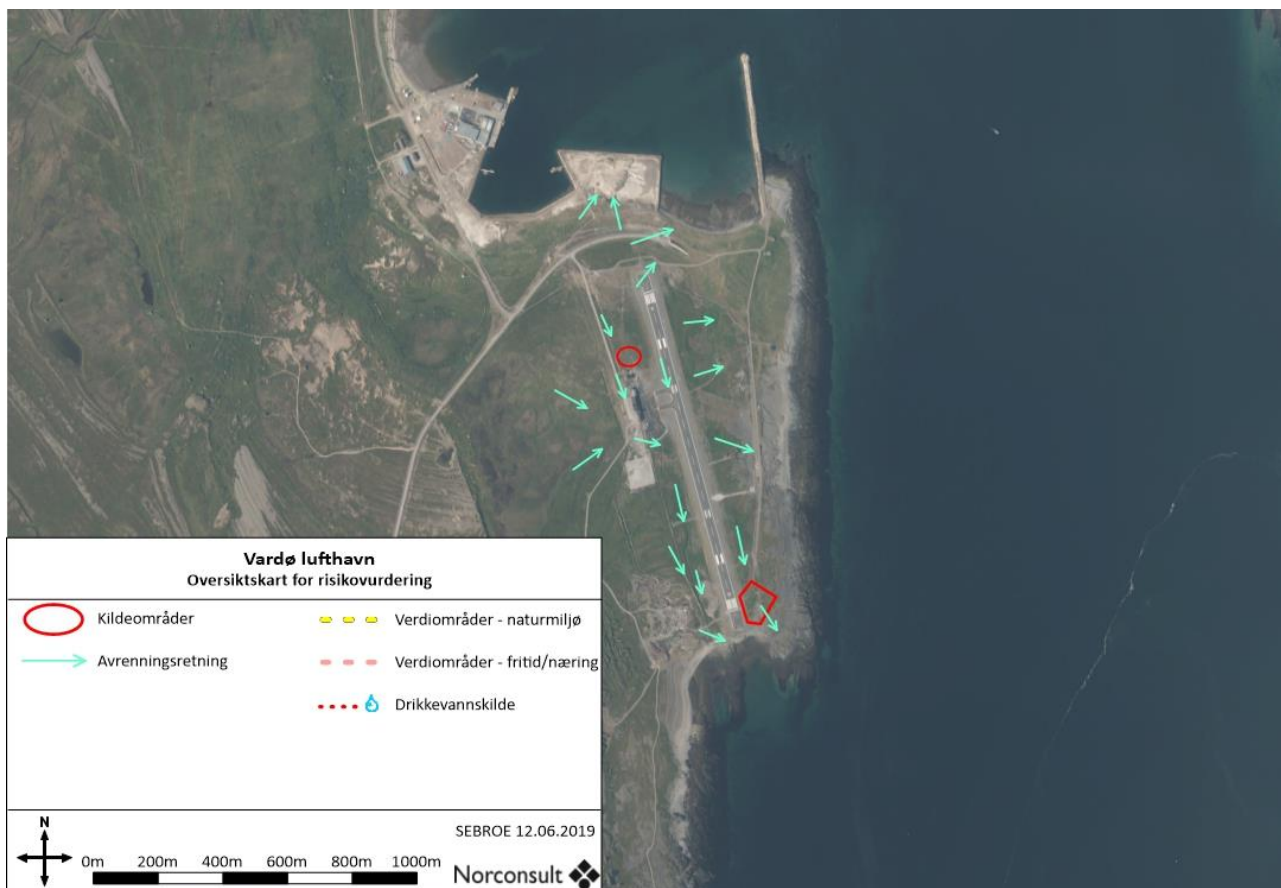
Figur 38. Vardø lufthavn. Temakart for lokal risiko.

Det er påvist høye PFOS-konsentrasjoner i vannprøver tatt ved BØF 2. Dette stemmer ikke så godt overens med de relativt lave konsentrasjonene av PFOS i jordprøvene. Det er usikkerhet knyttet til eksakt plassering av de to brannøvingsfeltene, og hvorvidt jordprøvetakingen dekker de mest sentrale delene av disse.
